# 배곧신도시 상수도 탁수 발생에 대한 행정사무조사 결과보고서

## 시 흥 시 의 회

(배곧신도시 상수도 탁수 발생 조사 특별위원회)

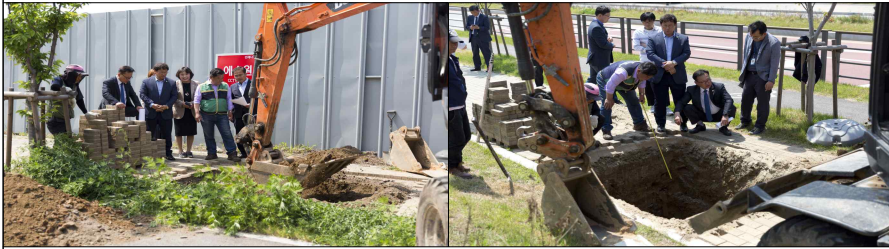
제6차 조사특별위원회(2019.05.16.) / 현지확인

- 1) 자재 관리 소홀로 관 내부에 땀, 토사 등 이물질이 유입되어 있었음에도 상수도관을 청소하지 않고 그대로 매설하였고, 그 결과 이물질이 관 내부에서 고착화 되어 탁수의 원인이 된 것으로 판단됨.
- 2) 5. 16.(목) 현지확인시 정왕동 2508번지(서울대부지와 생명공원 사이), 정왕동 2442-6번지(단독주택 부지 인근) 두 지점을 굴착하여 상수도관 매설 상태를 점검한 결과, 400mm의 상수도관에는 상하, 좌우에 30cm의 모래를 부설하여야 하나, 모래의 다짐 상태가 양호하였음에도 불구하고, 두 군데 모두 관 상부에는 12cm만 모래가 덮여있었고, 양 옆의 모래 너비는 채 20cm도 안된 바, 이는 도면대로 시공하지 않았을 가능성이 있으므로 추후 이 부분은 법적 검토가 요구됨.
